القصر الأموي

خربة المفجر

القصر الأموي في خربة المفجر

د. حمدان طه

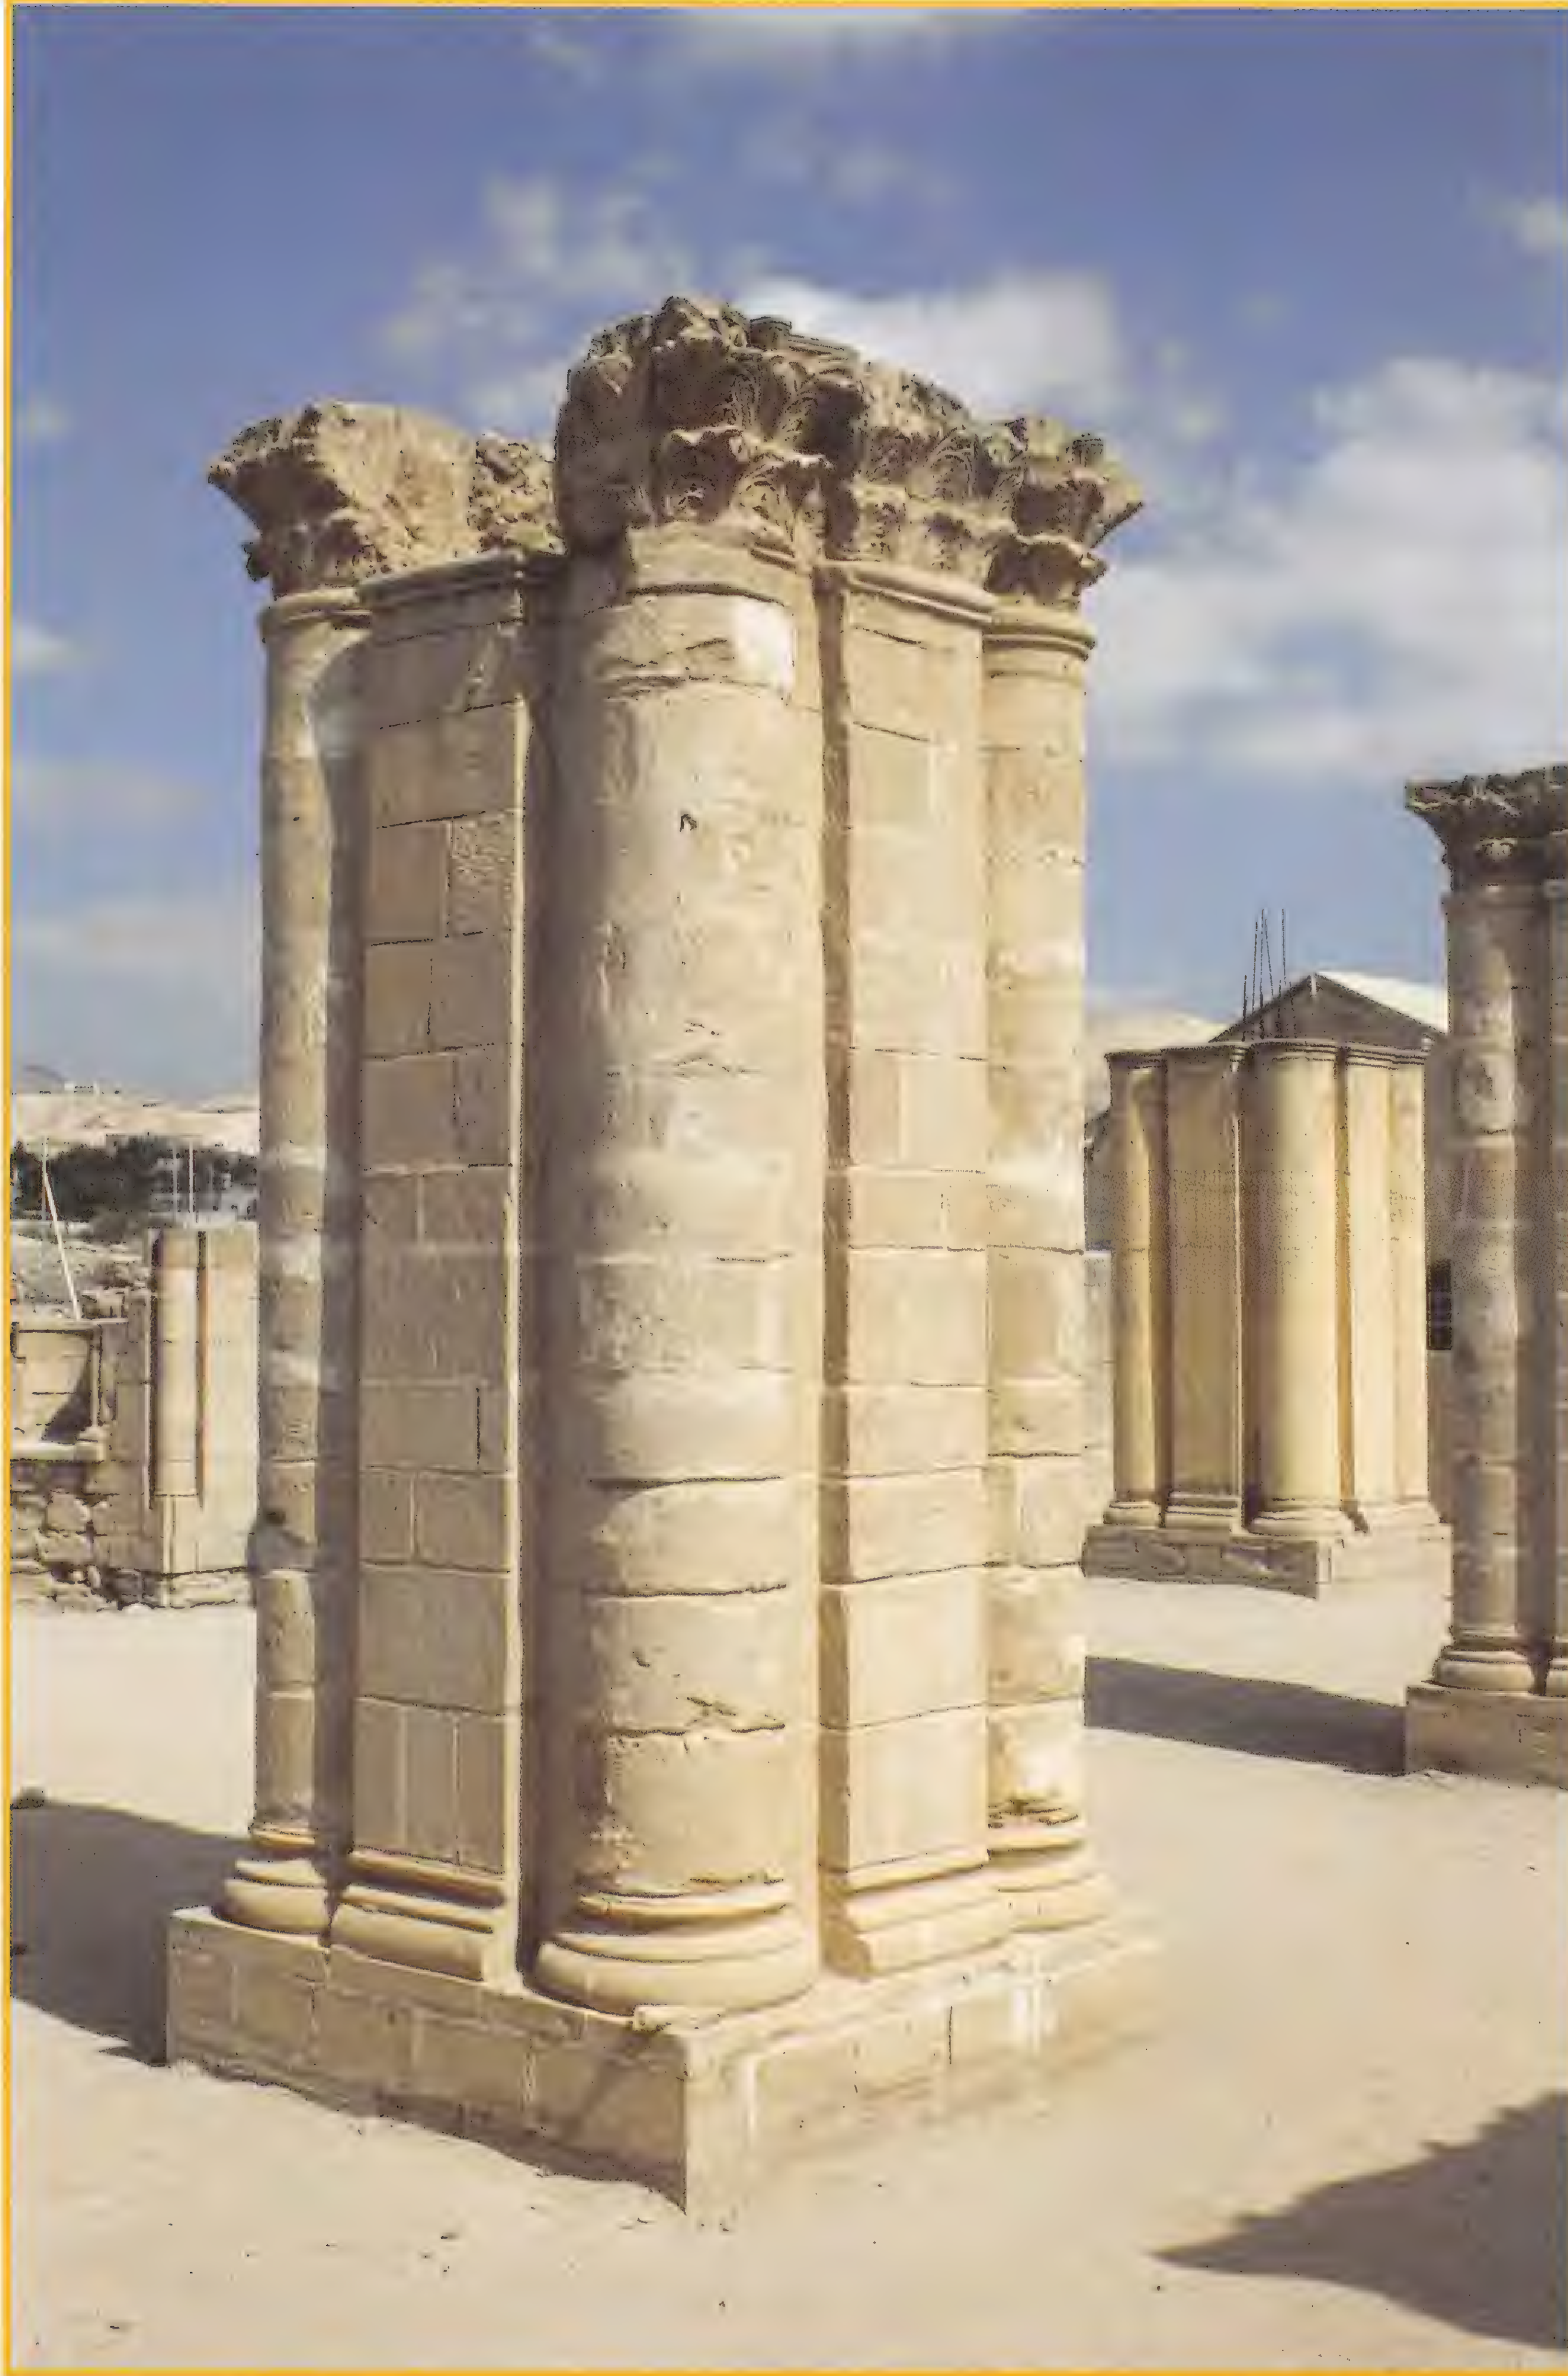
شكل 10: صورة أعمدة قاعة الاستقبال في الحمام

المرگبة في الساحة وأعمدة الساحة والسرداب ثم إعادة بناء قواعد قاعة الاستقبال الكبرى في الحمام (شكل 10)، وإعادة بناء غرفة الديوان التي تضم فسيفساء شجرة الحياة. كما جرت تنقيبات إضافية في المنطقة الشمالية خلف مجمّع القصر في ستينيات القرن الماضي تحت إشراف د. عوني الدجاني مدير عام دائرة الآثار الأردنية، وللأسف لم تُنشر نتائج هذه التنقيبات التي يبدو أن وثائقها تعرضت للضياع.

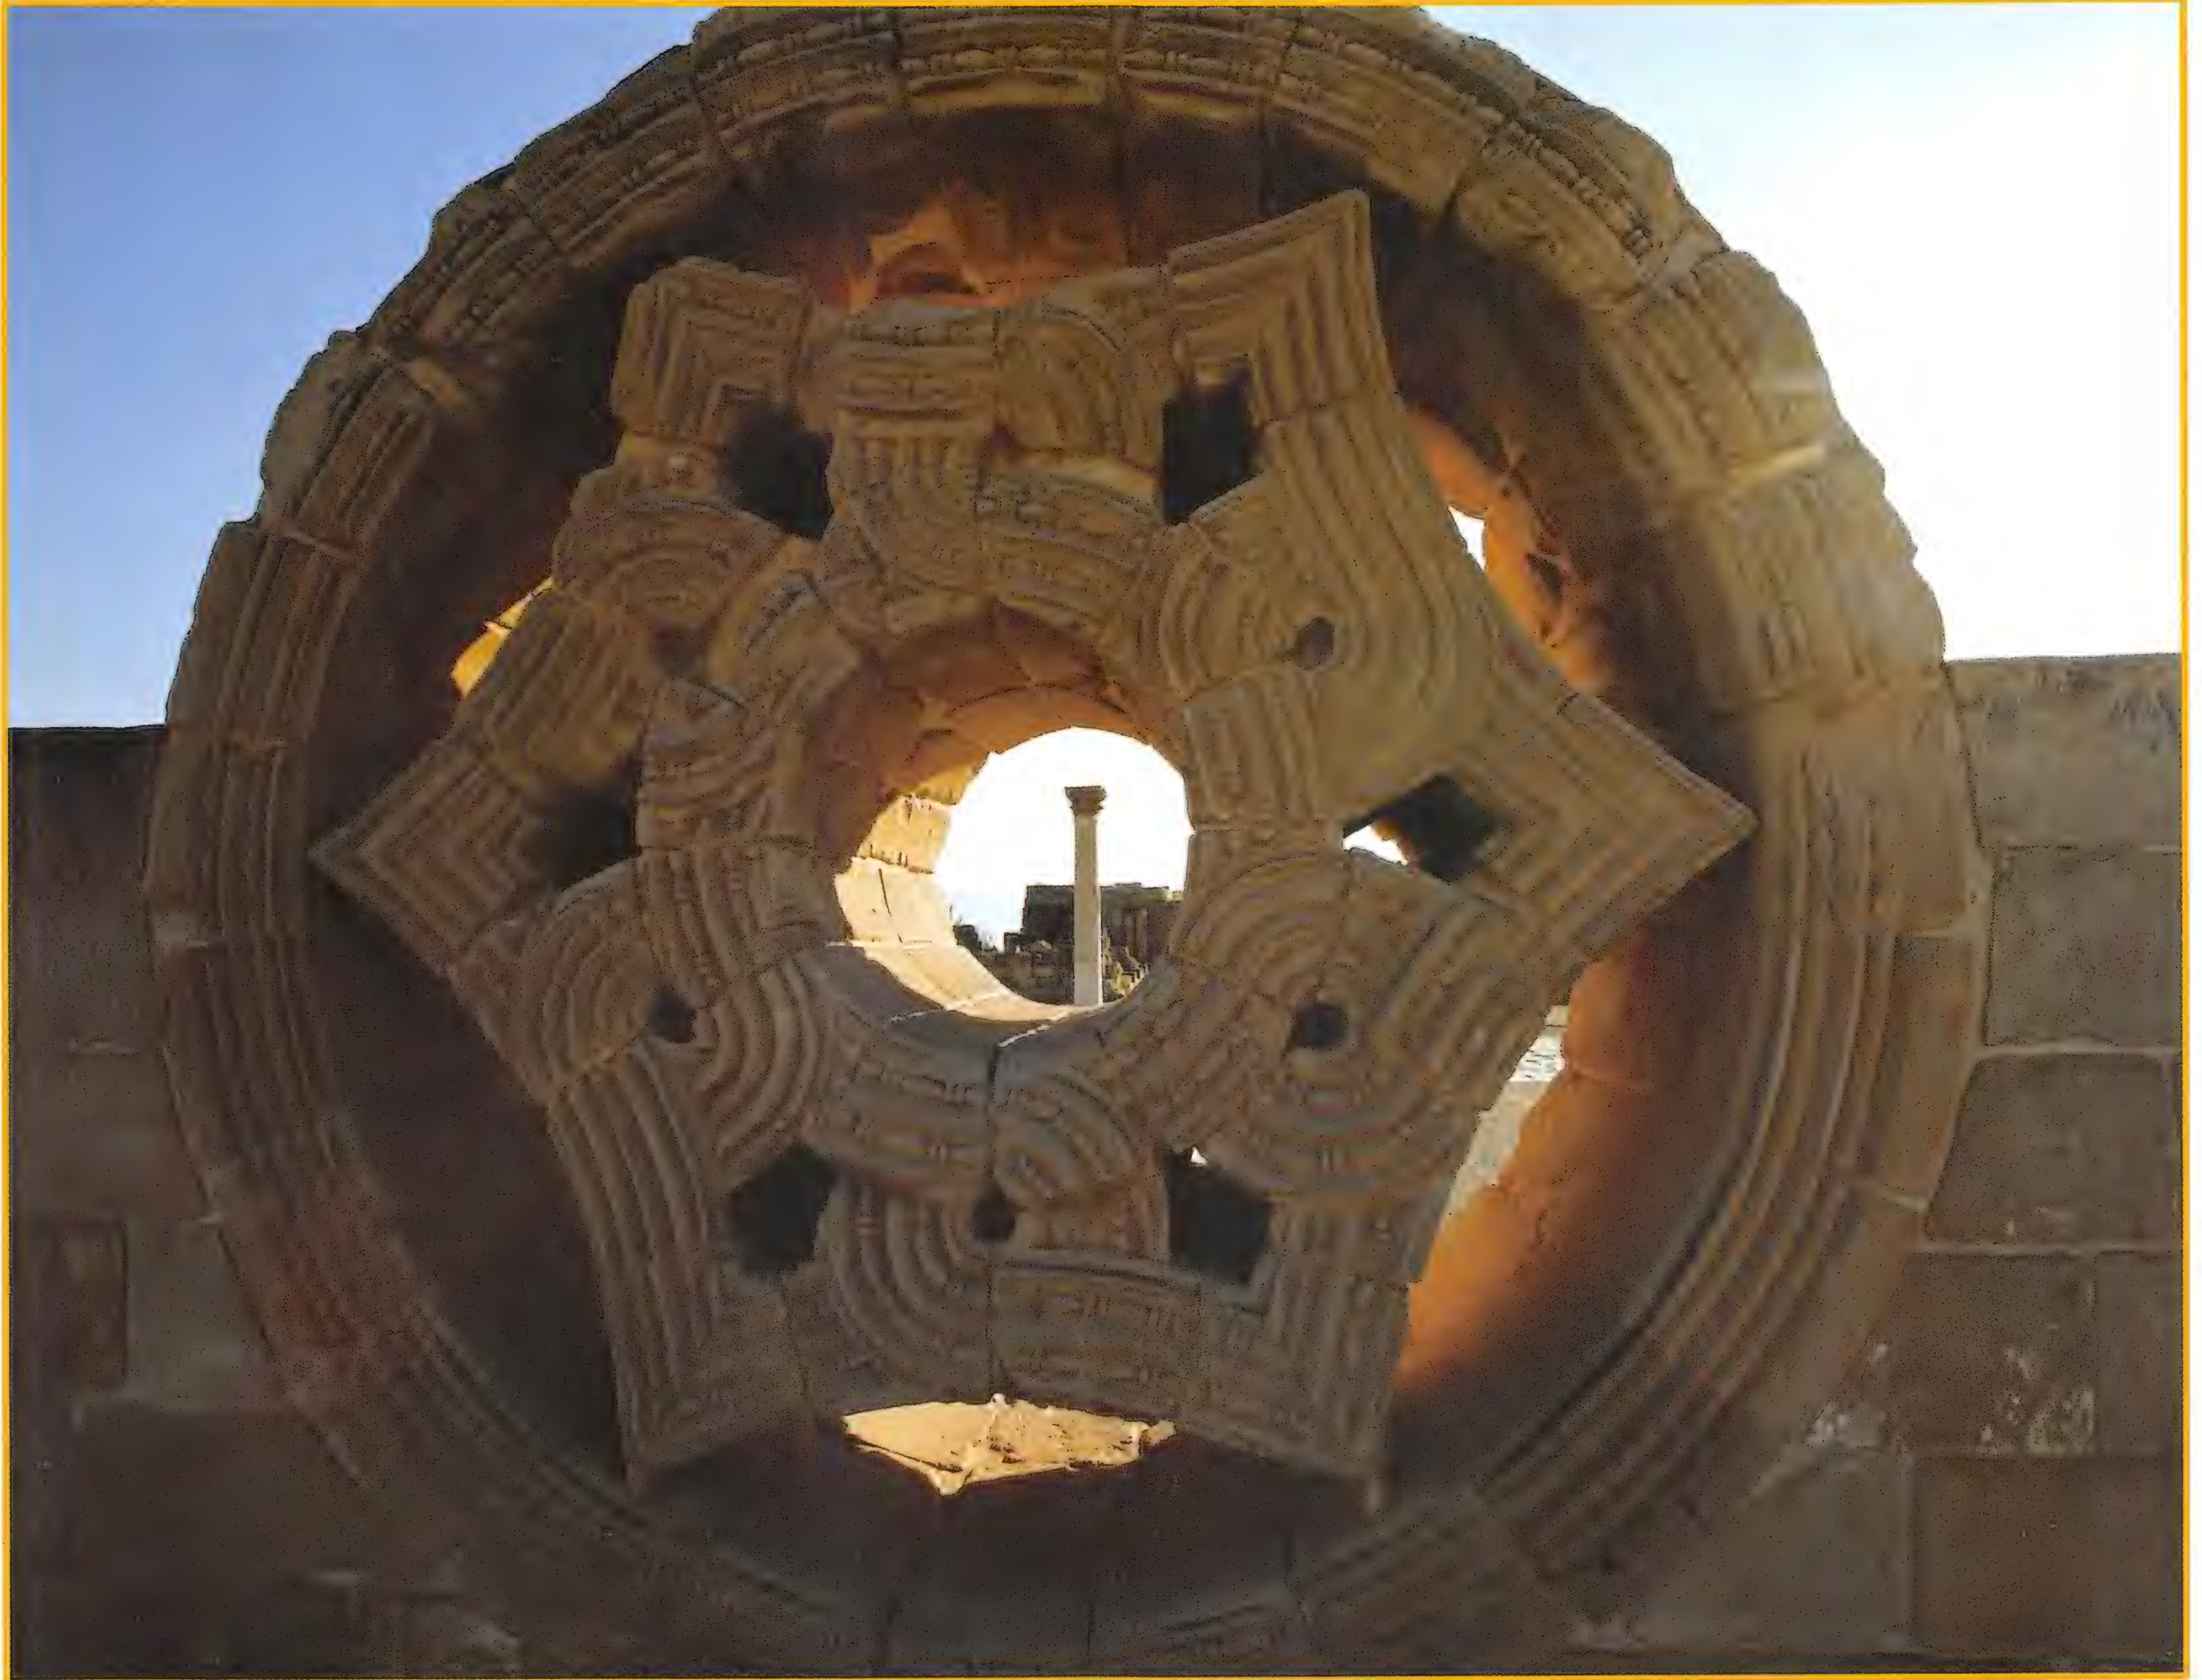
عُثر أثناء التنقيب في ساحة القصر على قطع حجرية متناثرة تشكل نجمة سداسية (شكل 31)، وهي مزخرفة بشكل العقدة، وتعود على الأرجح إلى نافذة حجرية في الطابق العلوي للقصر، وهي تشبه النماذج الوردية التي اشتهر بها الفن الإسلامي، ويُعتقد أن النوافذ الوردية في الكتدرائيات الأوروبية في العصور الوسطى قد اقتُبست منها. وقد قام حرفيون فلسطينيون بإعادة تركيب هذه النافذة في ساحة القصر (شكل 32-33)، وهي تعتبر من أشهر رموز أريحا التراثية.

شكل 33: صورة النجمة في وسط الساحة

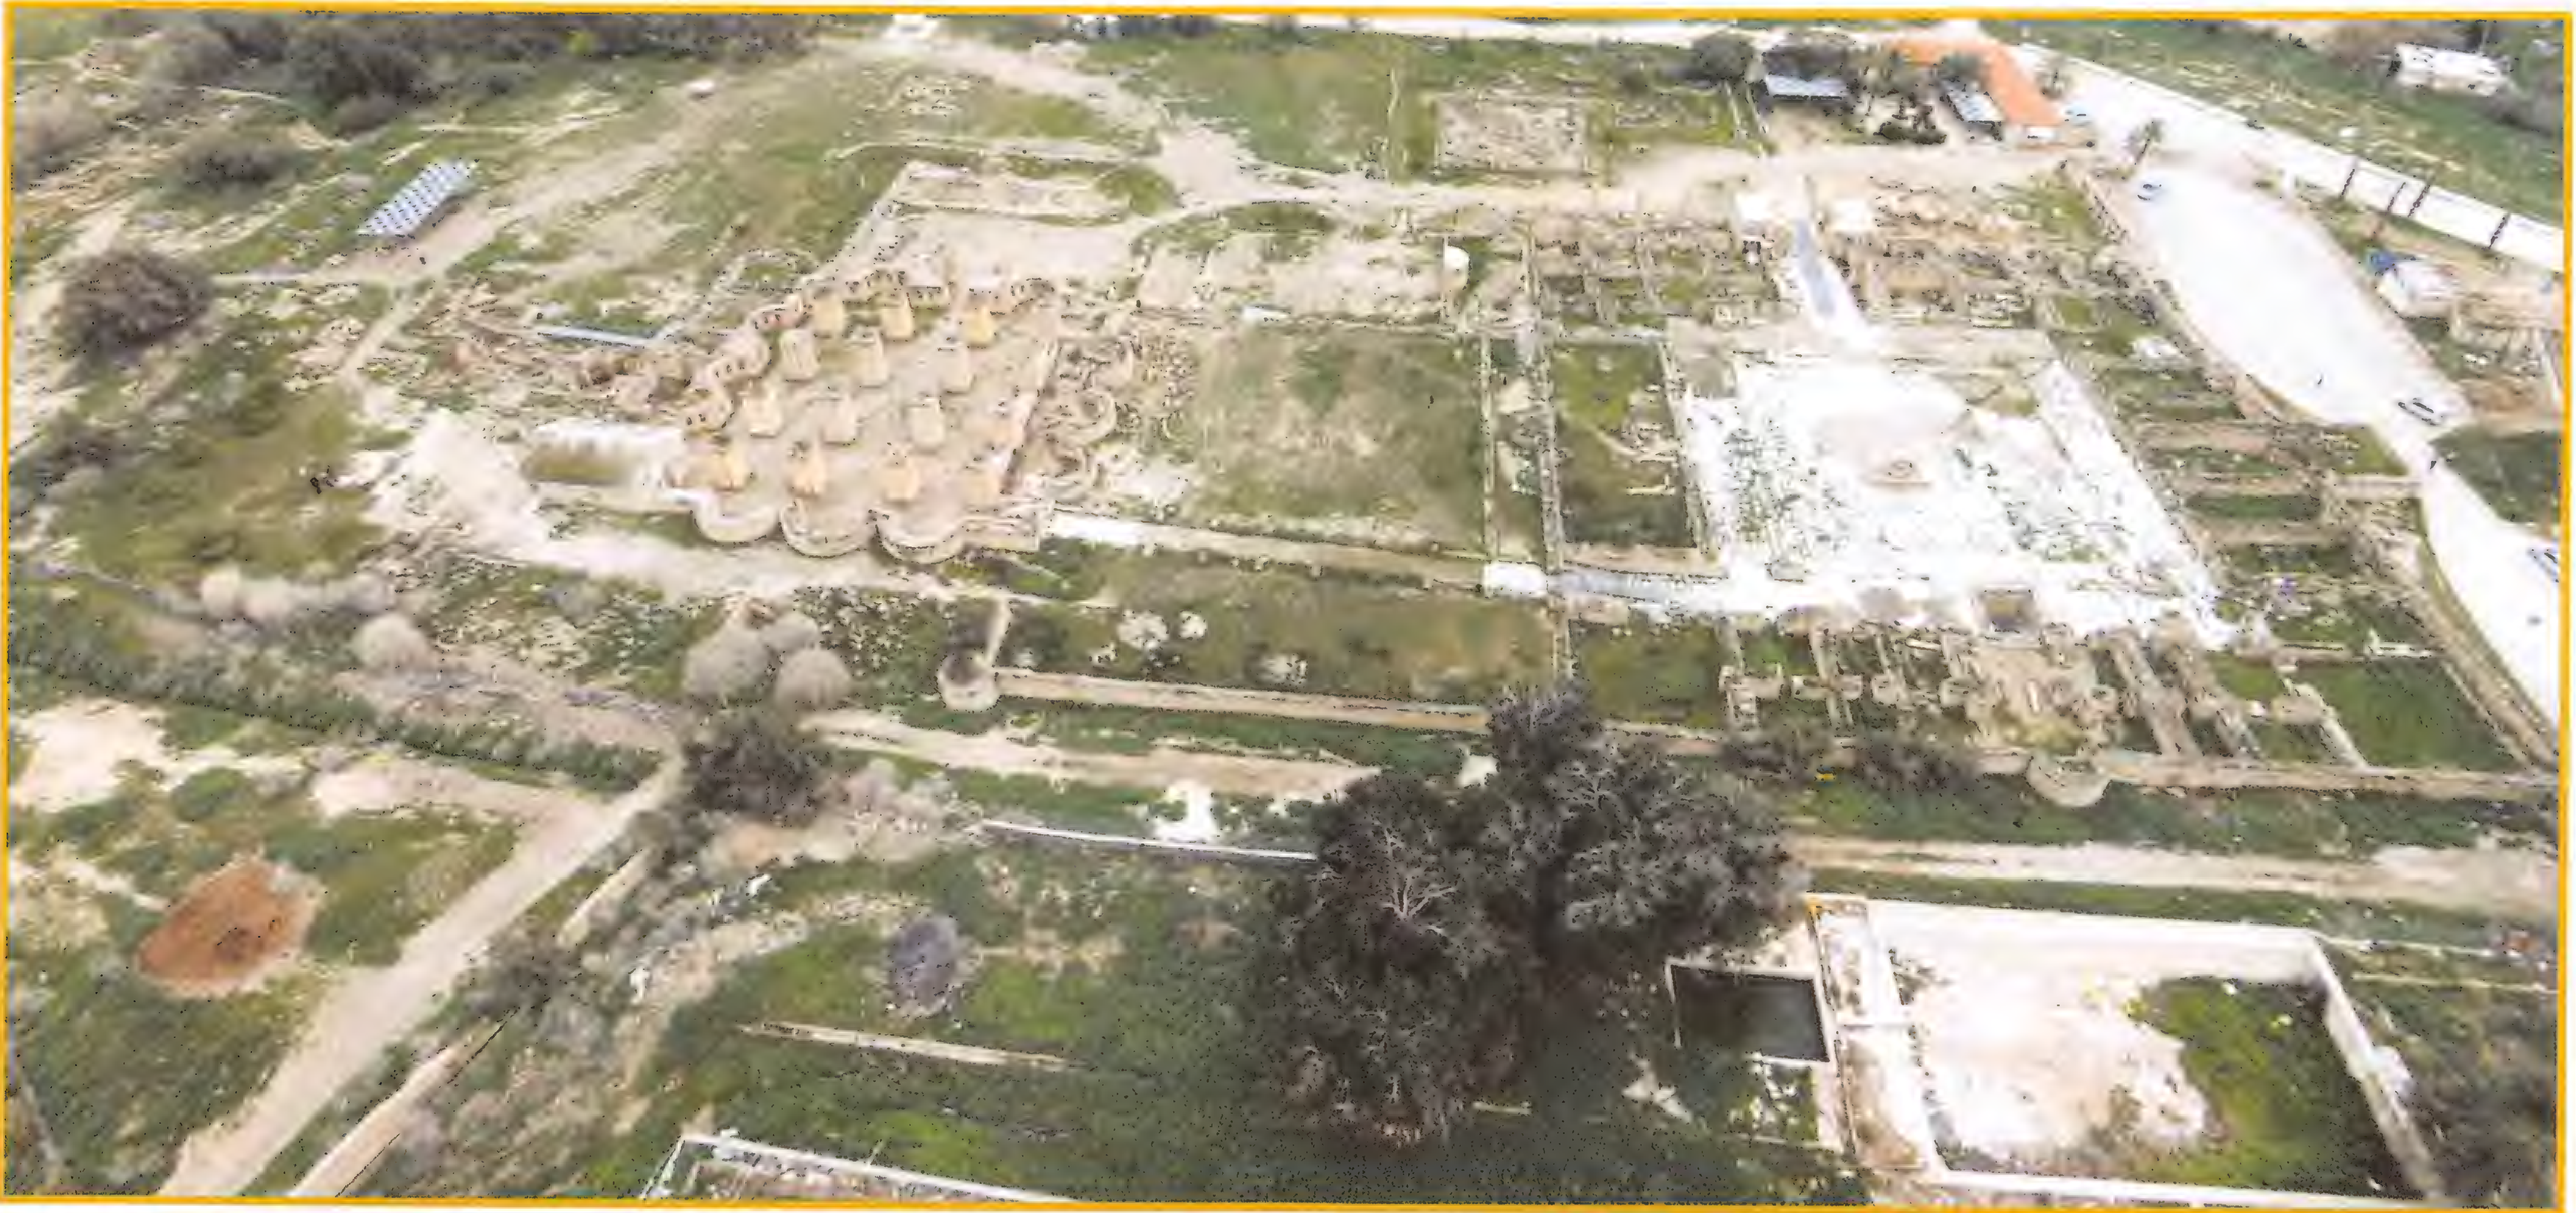
شكل 40: صورة جوية تُظهر أسوار القصر

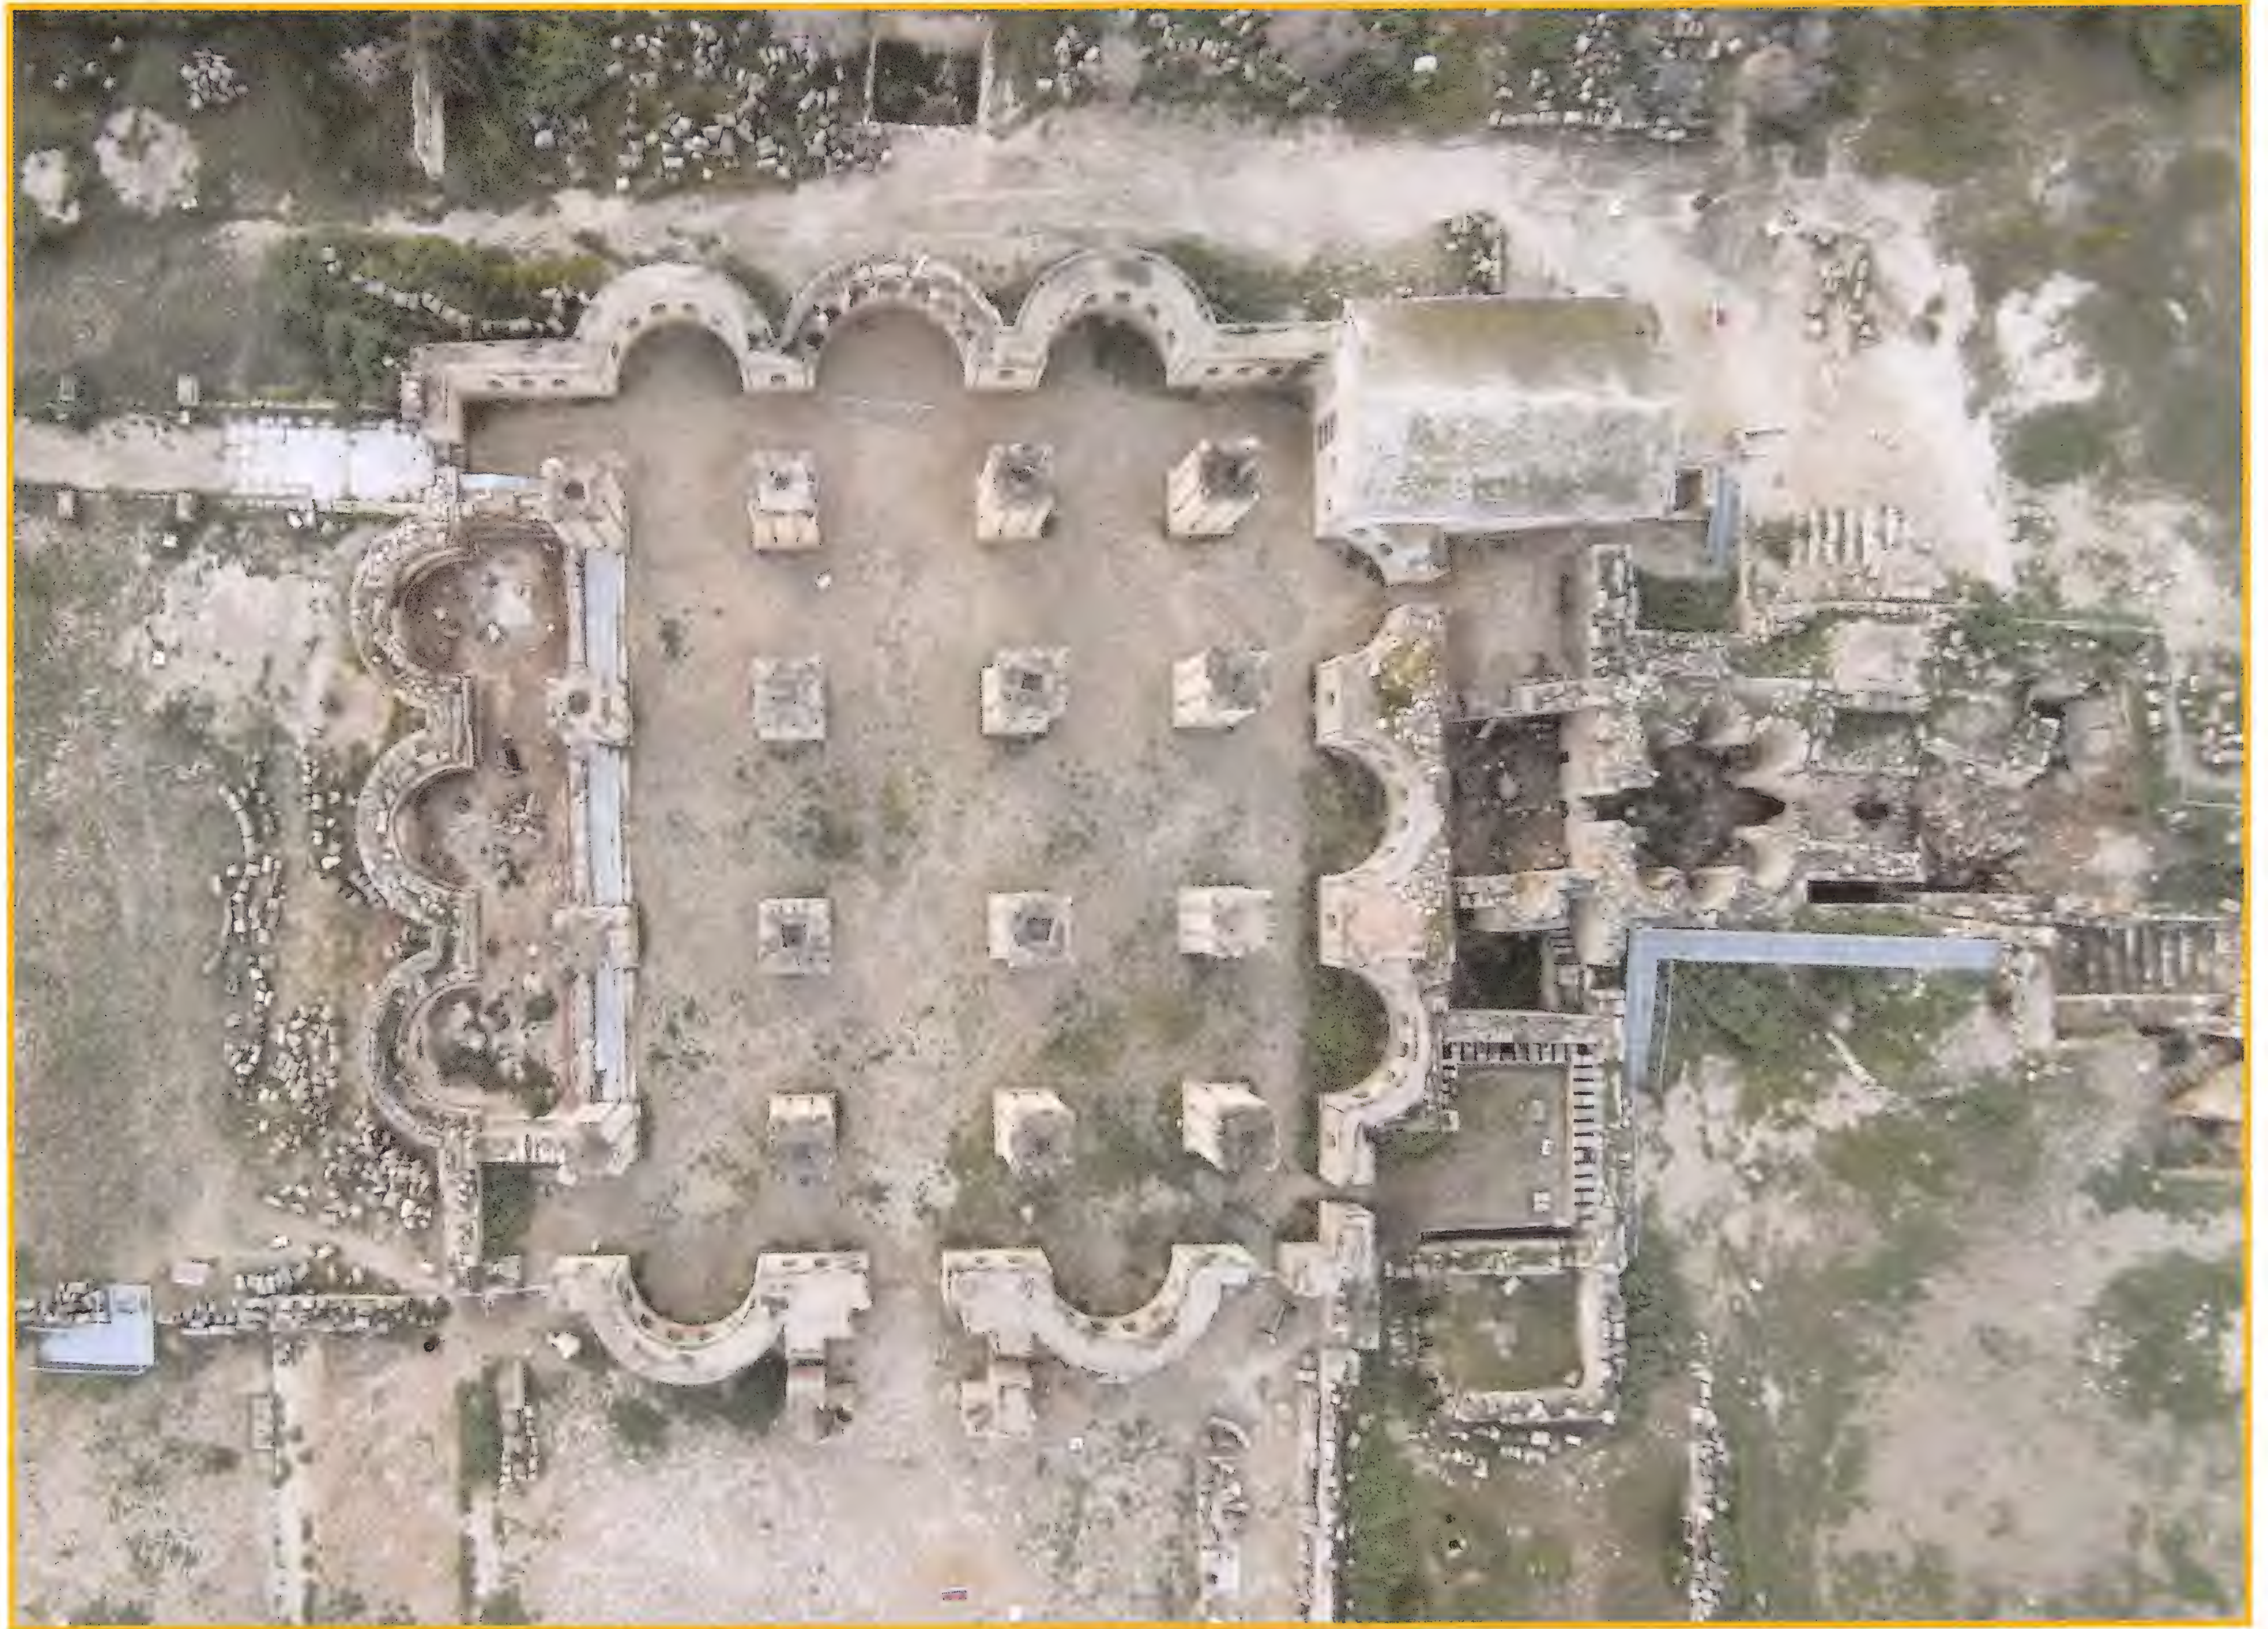
يقع الحمام وقاعة الاستقبال على بعد 40 متراً إلى الشمال من القصر (شكل 44) وهو قريب من المسجد الكبير في القصر، ويعتبر الحمام مبنىً فريداً من نوعه ومميزاً لفن العمارة الإسلامية المبكر. والمدخل الرئيسي للحمام من الجهة الشرقية، وهو عبارة عن ممر مسقوف، يُفضي إلى قاعة استقبال فخمة ومقببة تتألف من قبة مركزية ضخمة وقباب متعددة أصغر حجماً، وله أحد عشر حنية على طول جدرانه. وتوجد مداخل فرعية عند نهايتي الجدار الشرقي وفي الزاوية الجنوبية الغربية، والأخير يتصل بالقصر مباشرة عبر الممر المسقوف. وهو في أغلب الظن ممرٌ خاص بالخليفة. ويتألف الحمام من سلسلة من غرف الاستحمام الساخنة الملاصقة له من الخارج من الجهة الشمالية، يوحى نمط تخطيط غرف المياه الساخنة والفاترة بأنها ضمن سياق الحمامات المكتشفة في العديد من الحمامات التي تؤرخ للفترة البيزنطية والإسلامية المبكرة. ويحمل الحمام كافة عناصر الحمام الروماني (Baramki 1953: 39).

شكل 44: صورة جوية للحمام الكبير

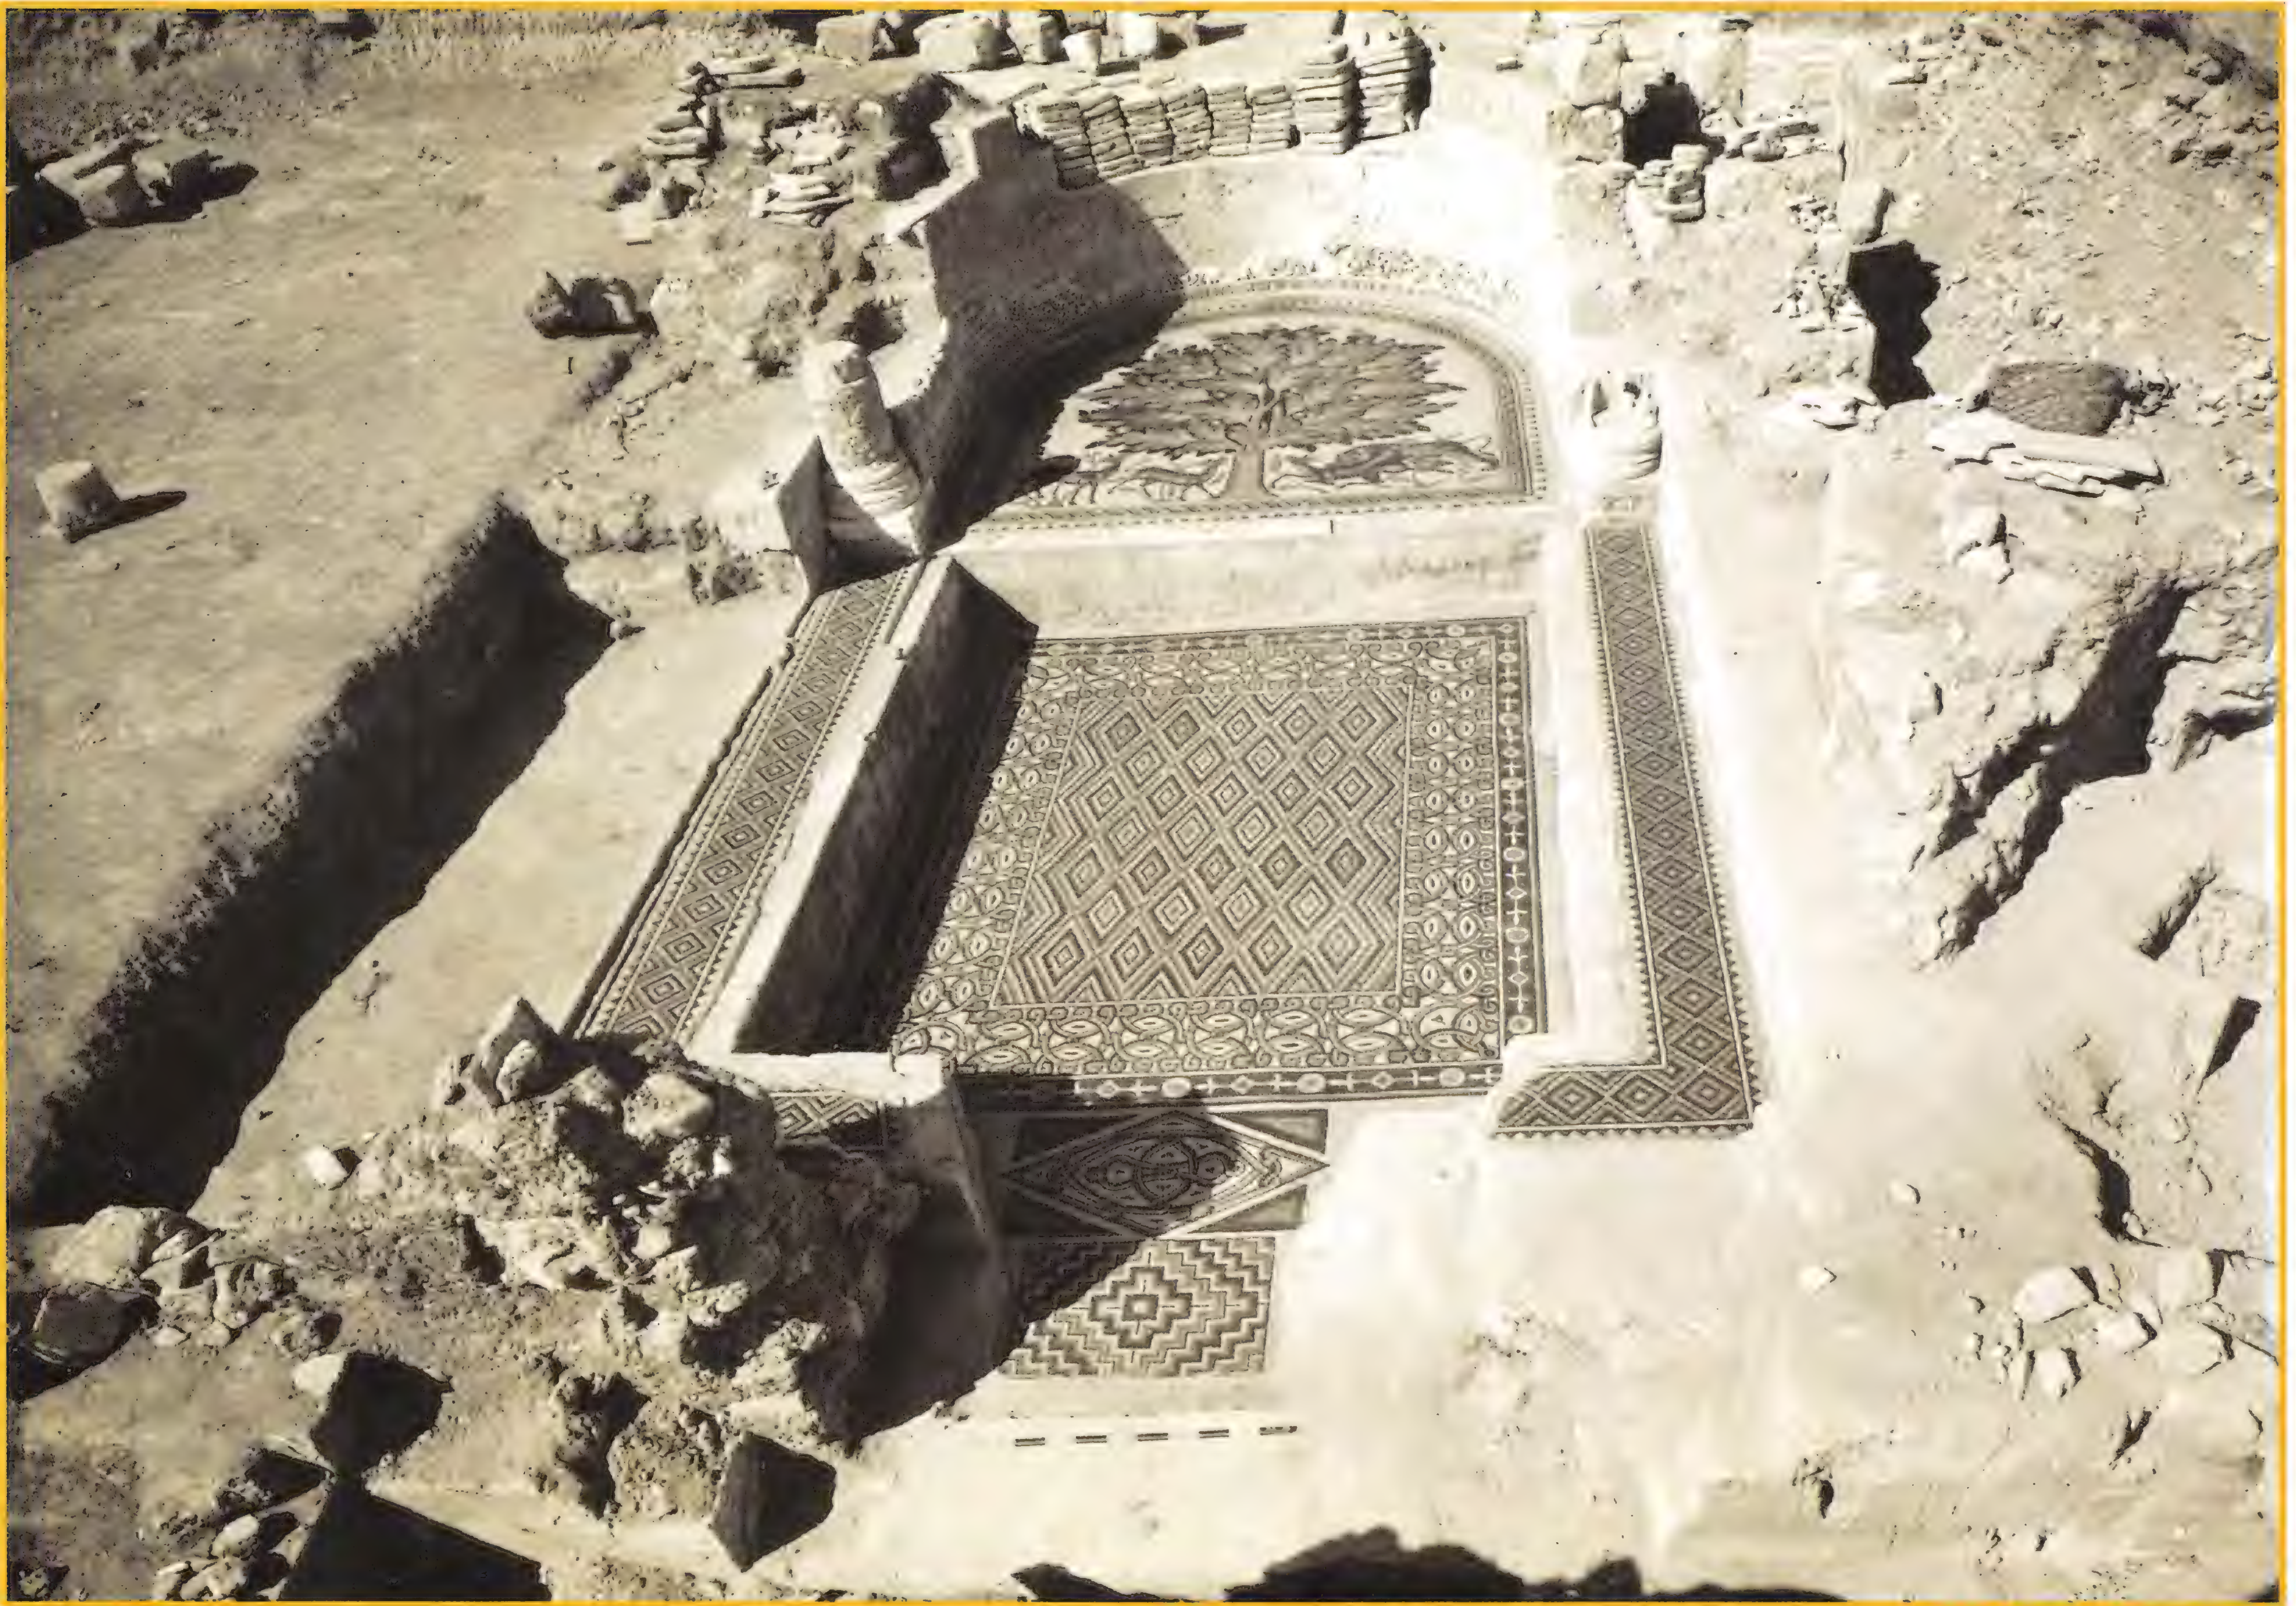
تقع غرفة الديوان (شكل 61) في الركن الشمالي الغربي من قاعة الاستقبال في الحَمَّام الكبير (Hamilton 1959: 63-66)، وهي عبارة عن مقصورة صغيرة للاستقبال والضيافة للخليفة، وهي ذات منصة نصف دائرية في النهاية الشمالية للغرفة، وترتفع 50سم فوق مستوى الأرضية الرئيسية، وكانت مسقوفة بعقد نصف برميلي وقبة نصفية. والغرفة مزودة بمقاعد على جانبي الجدارين الرئيسيين الشرقي والغربي كما تخيلها هاملتون (Hamilton 1959: fig. 25, 26)، كما وزُينت جدران الغرفة وقبَّتْها بلوحات جصّية محفورة ومنقوشة، بعضها ما زال في مكانه. وأرضية غرفة الديوان الرئيسة مرصوفة بسجادة فسيفساء بأشكال هندسية مختلفة، أما منصة العرش المرتفعة، فمزينة بلوحة شجرة الحياة الشهيرة، وتشبه شجرة البرتقال أو النارج، بأغصان خضراء متموجة بثلاثة مستويات من تدرج الألوان، وعلى يمينها غزالان يرعيان بسلام، وعلى الجهة اليسرى أسد ينقض على غزال، وربما ترمز إلى ثنائية الخير والشر والحرب والسلام، وهي فكرة متجذرة في الفلسفة الشرقية والإنسانية. ويُعتقد بأن هذه الغرفة كانت تُستخدم كديوان للخليفة في أوقات فراغه.

شكل 61: صورة للديوان بعد الكشف عنه

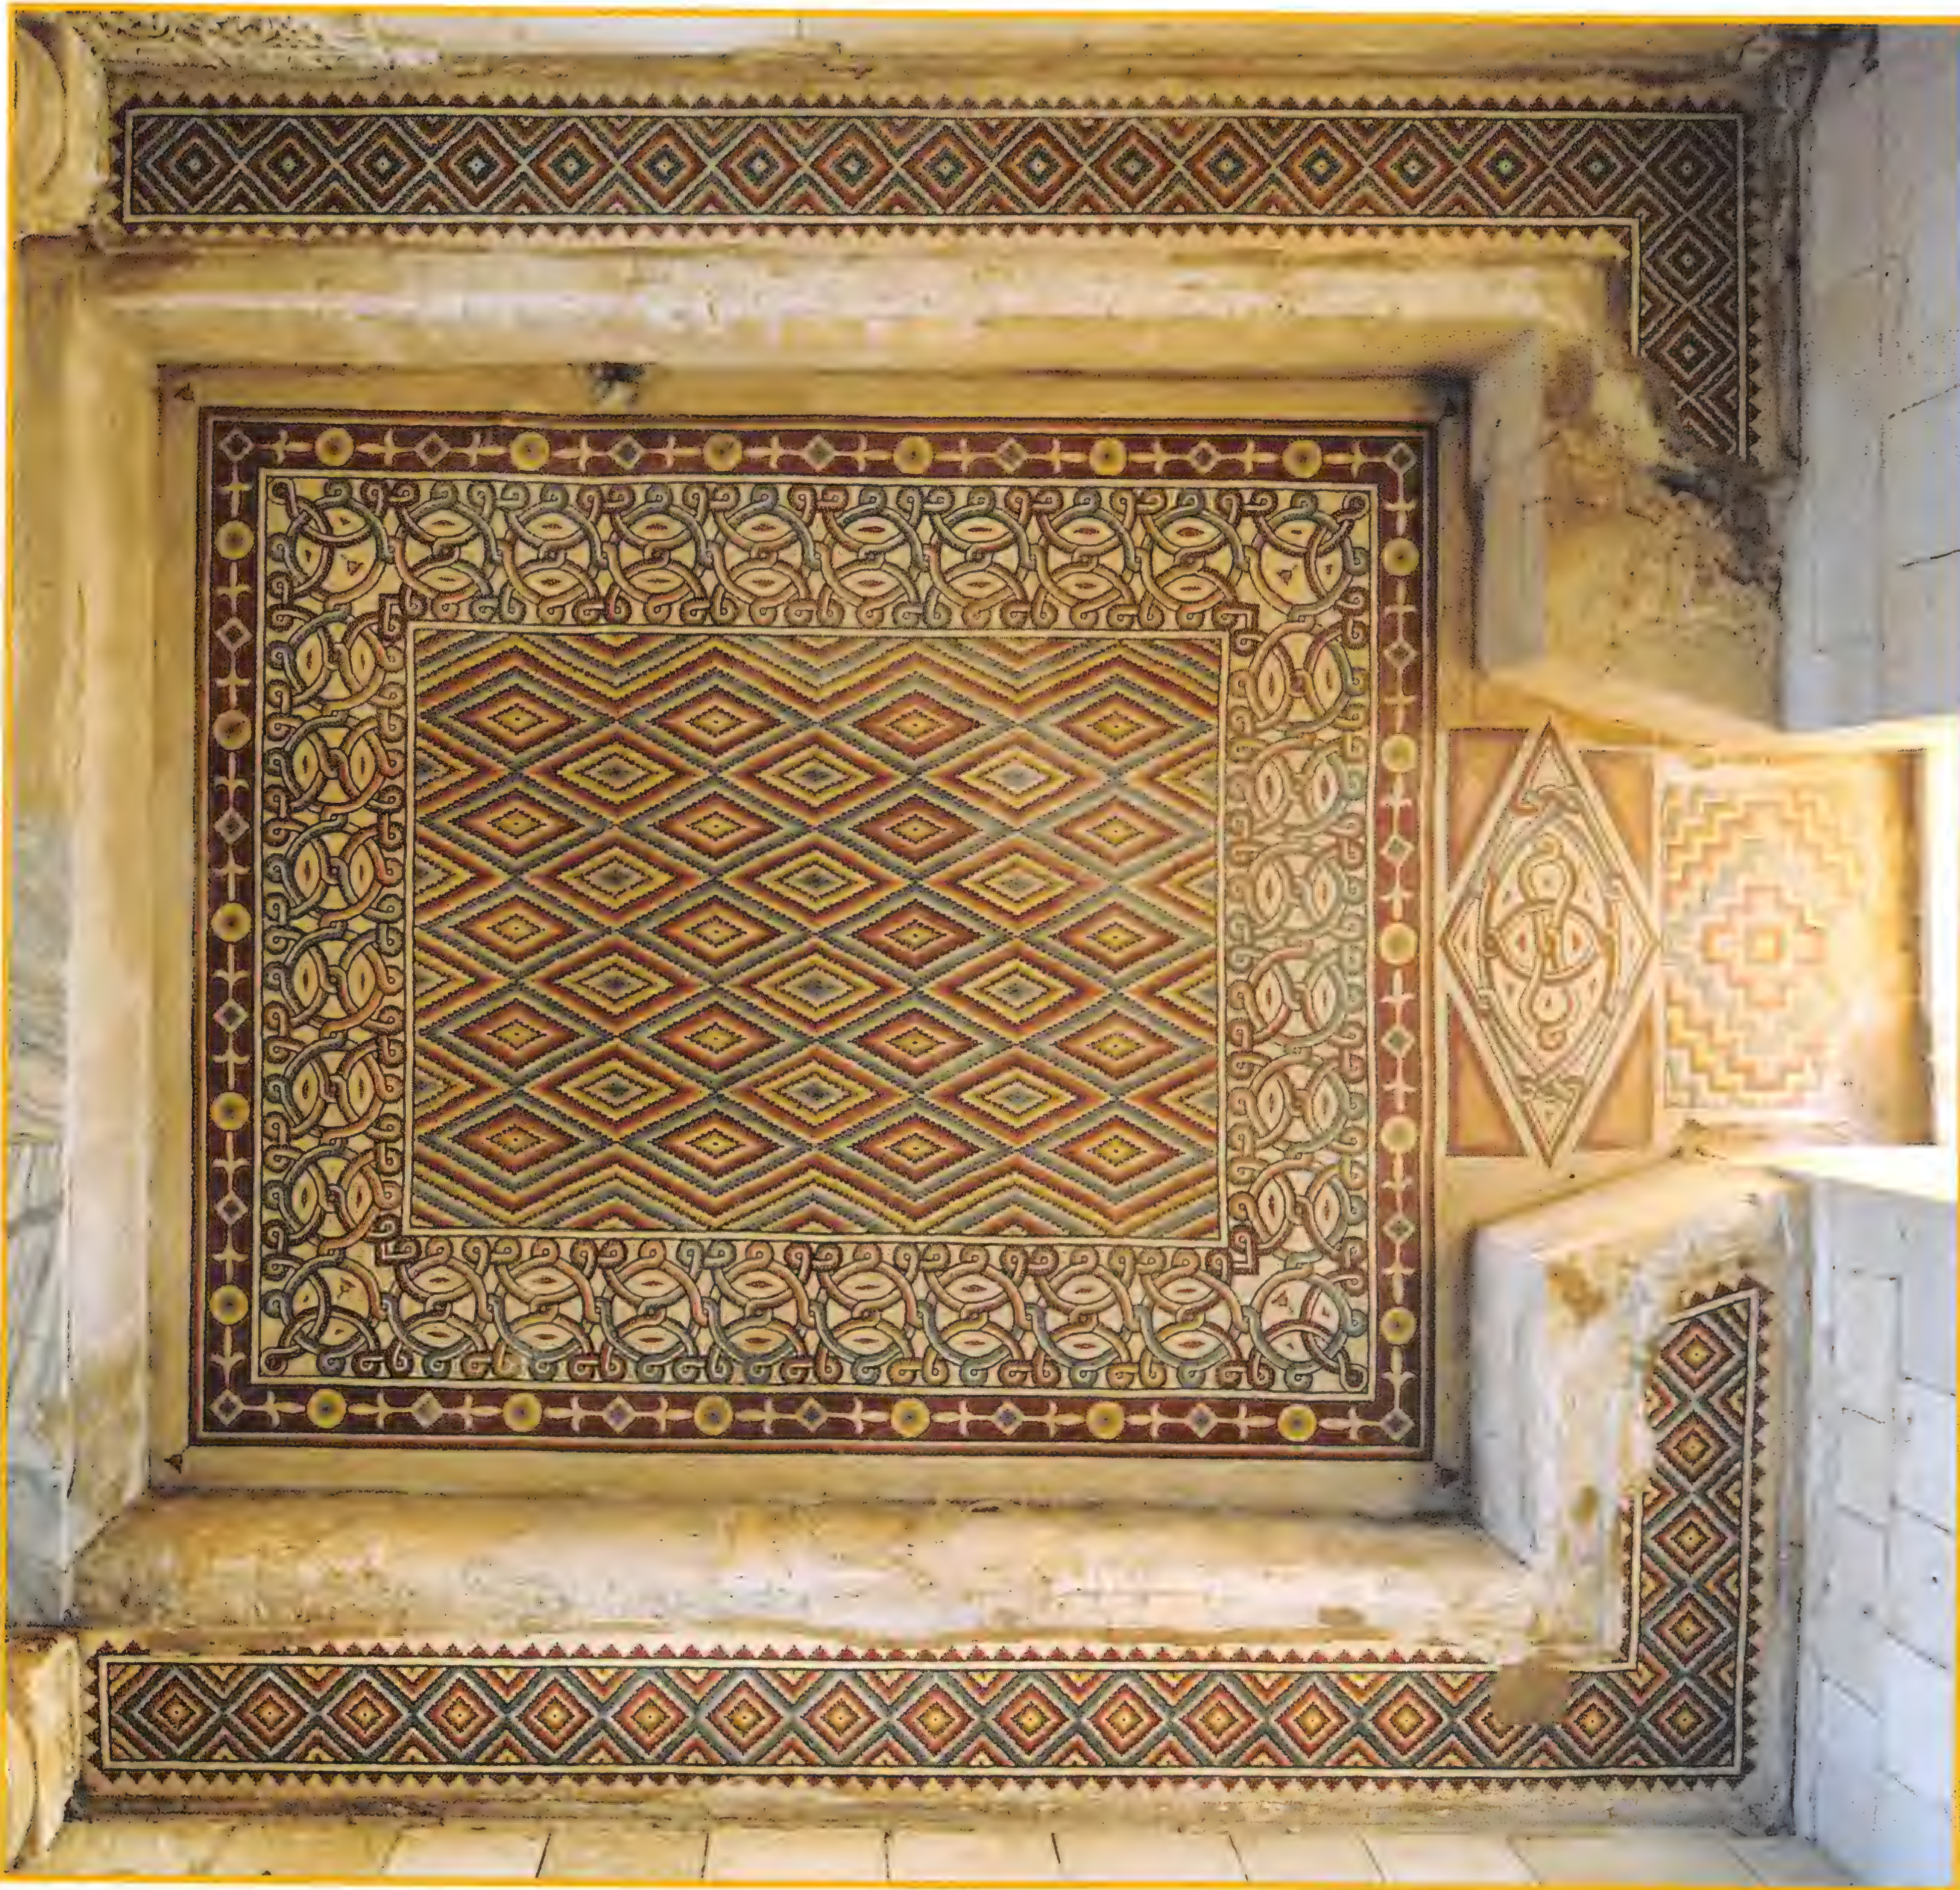
صفت أرضية غرفة الديوان على المستويين بالفسيفساء الملونة، وتم الكشف عنها أثناء عمليات التنقيب وهي بحالة حفظ جيدة، وقد وصفها هاملتون بأنها أرضية الفسيفسائية الوحيدة المصورة في القصر (Hamilton 1959: 337-339). يهدف الداخل إلى غرفة انتظار مستطيلة ومزينة بزخارف على شكل قوس مزخرف، وهي تشبه في زخارفها الحنية المركزية الشمالية رقم VIII في قاعة الاستقبال، والتي ربما تحمل دلالة خاصة، باعتبارها رأس المجلس، وعند الباب الذي يصلها بقاعة الاستقبال توجد سجادة مستطيلة صغيرة عند العتبة، مزينة بزخارف معينة الشكل شبيهة بتلك الموجودة عند مدخل قاعة الاستقبال. إن فسيفساء أرضية عبارة عن سجادة بحاشية مزدوجة، وحواف رفيعة حمراء، ومضفرة على شكل الجديلة. ومركز السجادة نماذج قوس قزح وأشكال معينة. والغرفة مزودة لمقاعد على الجهتين، وهي مغطاة بشرائط من الفسيفساء بأشكال معينة.

شكل 149: سجادة الديوان، مع المدخل والبساطات المرتفعة (المقاعد الجانبية)
